Projectnummer: 357513
Referentienummer: SWNL0229448
Datum: 20-07-2018

Bomen Effect Analyse

Ontwikkeling Valkhof, Barneveld

Definitief

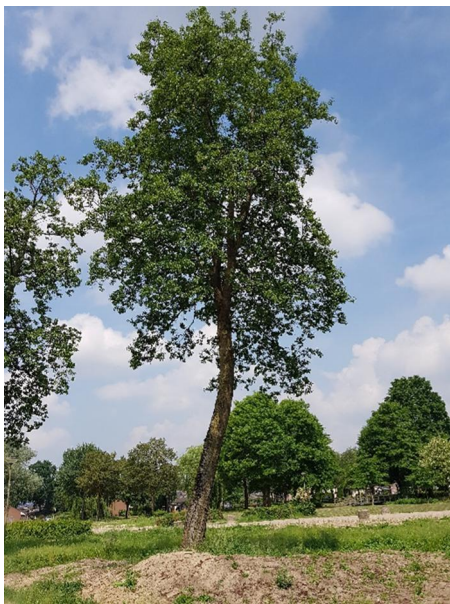
Aan de oostelijke zijde van het projectgebied staat een hartbladige els (*Alnus cordata*, boomnr 1222), welke in 1980 is aangeplant. De boom verkeert in matige conditie mede doordat deze een flinke scheefstand en achterstallige snoei (probleemtakken) vertoont.

Figuur 5 Scheefstand els

Het behoud van de boom in zijn huidige vorm vormt een potentieel risico op de omgevingsveiligheid, omdat het wortelpakket deels in het talud bevinden. Aangezien de boom momenteel scheef staat en in verminderde conditie verkeert, wordt verwacht dat de gezondheid van de boom verder af zal nemen. De kans op omvallen van de boom bij hevige weersomstandigheden wordt hierdoor groter.

Na beoordeling van de houtopstand, heeft de Sweco geconcludeerd dat de els niet duurzaam te behouden of in te passen is in het ontwerp. Deze conclusie bestaat uit een planmatige toets (standplaats, maatregelen) en een boomtechnische toets, waarbij de huidige conditie afgewogen is met de conditie en veiligheid van de boom na uitvoering van de werkzaamheden. Het wordt dus geadviseerd de boom te verwijderen.

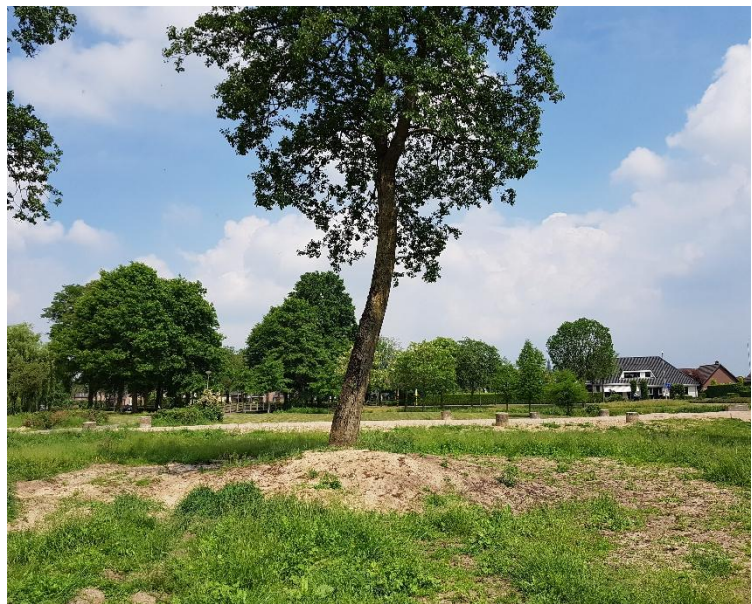
Figuur 4 Standplaats ten opzichte van maaiveld

De els bevindt zich op de erfgrens van een toekomstige achtertuin, waarlangs een haag aangebracht zal worden. Doordat de boom op een heuvel staat, bevindt een deel van het wortelpakket zich boven huidig maaiveld. Dit is in combinatie met de scheefstand/scheefgroei een potentieel risico wegens het in disbalans zijn van de boom.

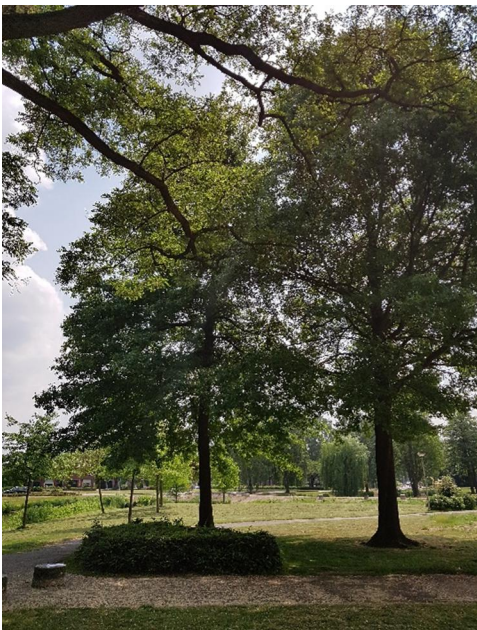
Aan de noordzijde van het terrein staan twee grote Moerasedeiken (*Quercus palustris*, boomnr. 10001). De bomen verkeren overwegend in goede conditie. In het midden van de kroonprojectie is een flinke hoeveelheid dood hout aangetroffen. Onderstaande foto geeft de huidige standplaats van de bomen en wortelopdruk van de gesloten verharding weer. De graafwerkzaamheden zijn ter hoogte van de boom gestopt, zodat schade aan het wortelstelsel wordt voorkomen.

Figuur 6 *Moerasedeiken, noordzijde projectgebied*

De moerasediken verkeren in overwegend goede conditie. Er is dood hout in de kroon aangetroffen, waardoor een snoeibeurt aanbevolen is. Hierbij kunnen gevaarlijke takken uit de boom verwijderd worden.

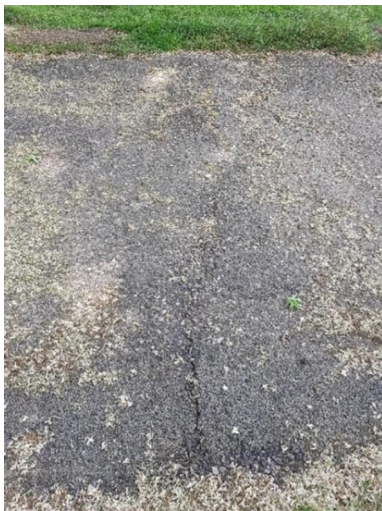
De bomen hebben een hoge wortelvoet, welke aan de voet van de stam zichtbaar is. Daarbij produceren de bomen wortelopdruk wat zich uit in lichte wortelopdruk van het naastgelegen fiets/voetpad. In het kader van bouwrijp maken zijn diverse graafwerkzaamheden verricht, waarbij ook de oude infrastructuur is verwijderd. Deze zijn ter hoogte van de bomen gestopt om schade aan het wortelstelsel te voorkomen.

Figuur 7 Wortelopdruk huidig fiets/voetpad

De wortelopdruk moet verholpen worden waarna een wortelscherm eventuele wortelopdruk in de toekomst kan verhelpen. Het investeren in grondverbetering rondom de bomen draagt hieraan bij, doordat de bomen dan minder naar vocht en voedingsstoffen gaan zoeken.

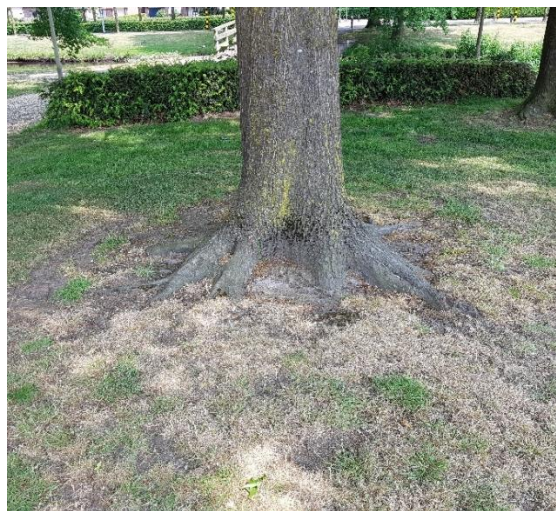
Figuur 8 Stamvoet ten opzichte van maaiveld

In het ontwerp wordt een elementenverharding voorzien op korte afstand van de boom. Het pad zal grotendeels op dezelfde plaats aangebracht worden als het huidige pad. Het wordt geadviseerd om nader onderzoek (ondergronds) uit te voeren naar het wortelpakket en kwaliteit en dikte van het huidige cunet.

Indien het cunet voldoet aan de eis en de toplaag van het asfalt gefreesd kan worden, heeft het pad weinig tot geen invloed op gesteldheid van de boom. Mocht het cunet niet voldoen aan de eis en ligt de beworteling van de boom op dezelfde hoogte, zou het pad enkele centimeters verhoogd kunnen worden zodat het wortelpakket intact blijft. Eventueel zou een drukverdelende mat aangebracht kunnen worden om het verstikken van de boom tegen te gaan.
