# Notitie huismuscheck Heetkamperweg 21 te Stroe

Opdr. gvr.: Lowijs Advies  
 Betreft: Broedvogelcheck  
 Plaats: Heetkamperweg 21, Stroe  
 Datum: 30-10-2020

Project: Bestemmingsplanwijziging Heetkamperweg 21  
 Uitvoering: Ruimte voor Advies BV  
 Contactpersoon: J. Mossink (06-83222610)  
 mossink@ruimtevooradvies.nl

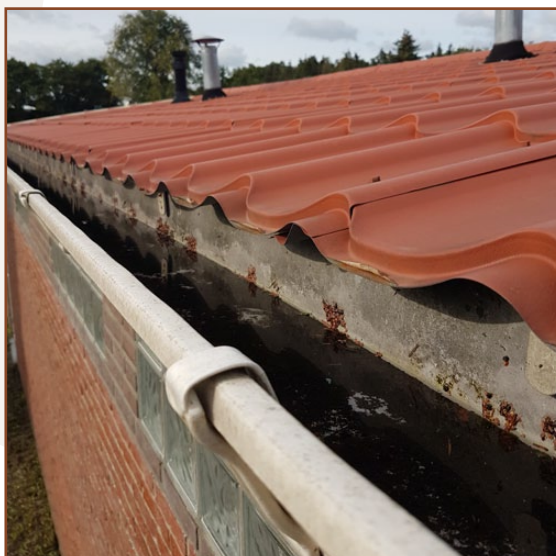
Het dak is bedekt met metalen golfplaten met een licht golvend profiel met daaronder een dakbeschot bestaande uit metalen damwandplaten met daartussen panlatten. De hoogte tussen golfplaten en dakbeschot bedraagt maximaal circa 6 centimeter. Onder het dakbeschot bevindt zich nog een ruimte die grotendeels is opgevuld met isolatiemateriaal met daaronder de binnenafwerking van de dakconstructie. Aan de zijkanen is er potentieel enige nestruimte voor vogels. De ruimte tussen golfplaten en dakbeschot is uitsluitend toegankelijk voor huismussen en andere vogels in de vier onderste hoeken van het dak. De metalen daklijst laat aan de onderkant voldoende ruimte voor kleine vogels zoals huismussen om de zijkant van het dakbeschot te bereiken en via daar de ruimte tussen golfplaten en dakbeschot te betreden. De onderste dakplatenrij loopt door tot aan de goot maar is parallel aan de goot ontoegankelijk vanwege de afwerking (zie afbeelding 2). Bovenaan de nok voorkomt vogelschroot dat mussen toegang hebben tot de ruimte onder de dakbedekking.

Afbeelding 2: Dak sanitairgebouw ter hoogte van de dakgoot.

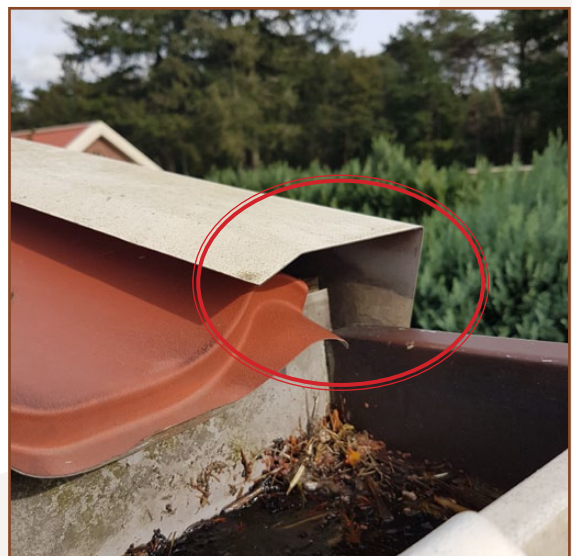
Afbeelding 3: De dakconstructie is voor vogels alleen toegankelijk ter hoogte van de hoeken van het dak (rode cirkel).

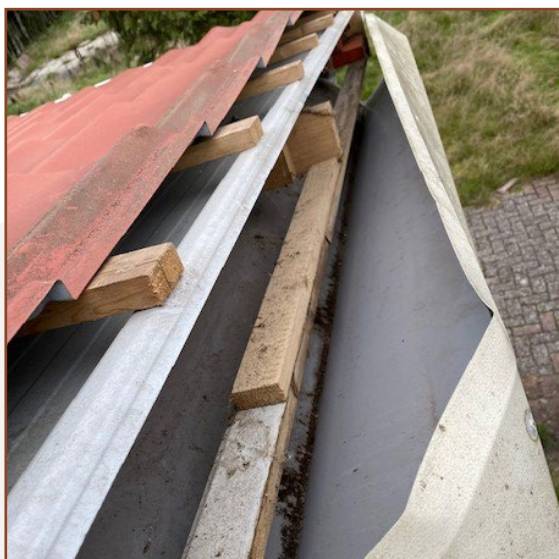
Zowel de daklijsten als de golfplaten zijn met moeren en bouten bevestigd en daardoor eenvoudig los te maken om de onderliggende ruimte te inspecteren. Tijdens de inspectie zijn alle daklijsten losgemaakt over de volle lengte. Met behulp van een zaklamp kon de verder van de dakrand gelegen ruimte geïnspecteerd worden.

Afbeelding 4: De dakconstructie met verwijderde daklijst.

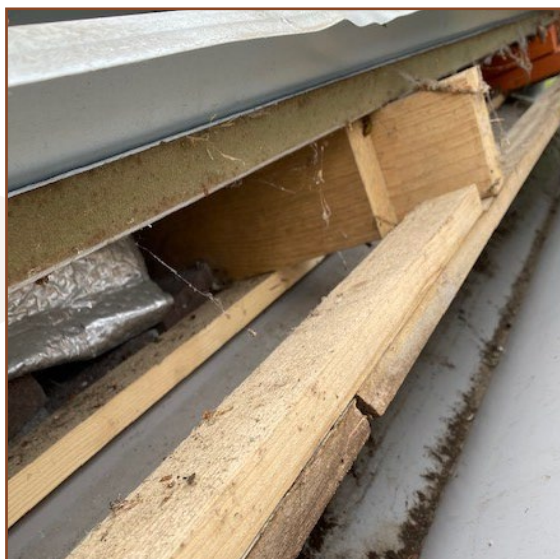
Er werden geen nesten of nestresten onder het dak aangetroffen. Mogelijk hangt dit samen met het feit dat de hoogte van de ruimte onder de golfplaten beperkt is in combinatie met een relatief flauwe hellinghoek en de metalen materialen. Omdat er geen bomen of andere schaduwwerpende objecten zijn is lijkt de kans op oververhitting op voorhand zeer groot. Dit geldt in het bijzonder voor niet-vliegvlugge jongen. In combinatie met het feit dat huismussen relatief grote legsels met snelgroeiende jongen hebben valt te bezien of de ruimte onder het dak voldoende groot is voor huismussen. Op de nok waren verse vogeluitwerpselen aanwezig. Het is niet vast te stellen van welke soort deze zijn. De nok is voor vogels een geschikte uitkijk- of zangpost door de hoogte en het overzicht over de omgeving. Soorten die tijdens het veldbezoek op 14 oktober gezien of gehoord werden zijn merel, putter, winterkoning, roodborst, koolmees, heggenmus, vink, houtduif en ekster.

Afbeelding 5: De ruimte onder de damwandplaat. Deze is grotendeels opgevuld met isolatiemateriaal en wordt of werd niet door vogels gebruikt.

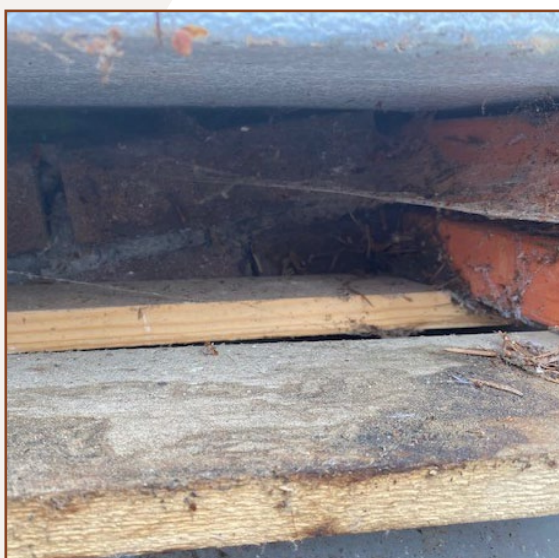
Afbeelding 6: Ruimte onder het dakbeschot van damwandplaten aan de buitenkant van de gevel. Ook hier nergens nesten of nestresten.

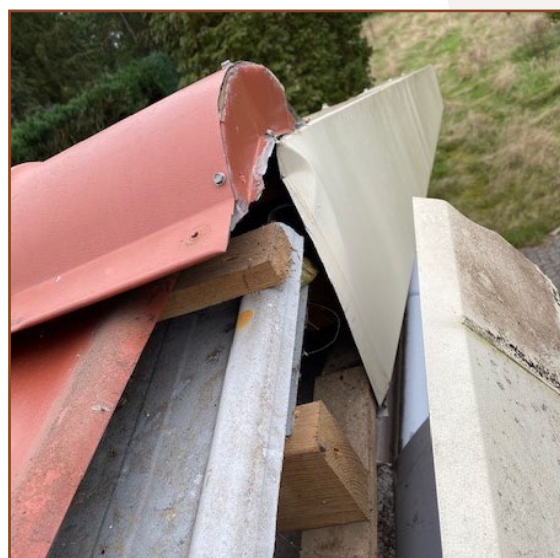
Afbeelding 7: Dakconstructie ter hoogte van de nok.
