## Huidige staat begraafplaats Diepenbosch

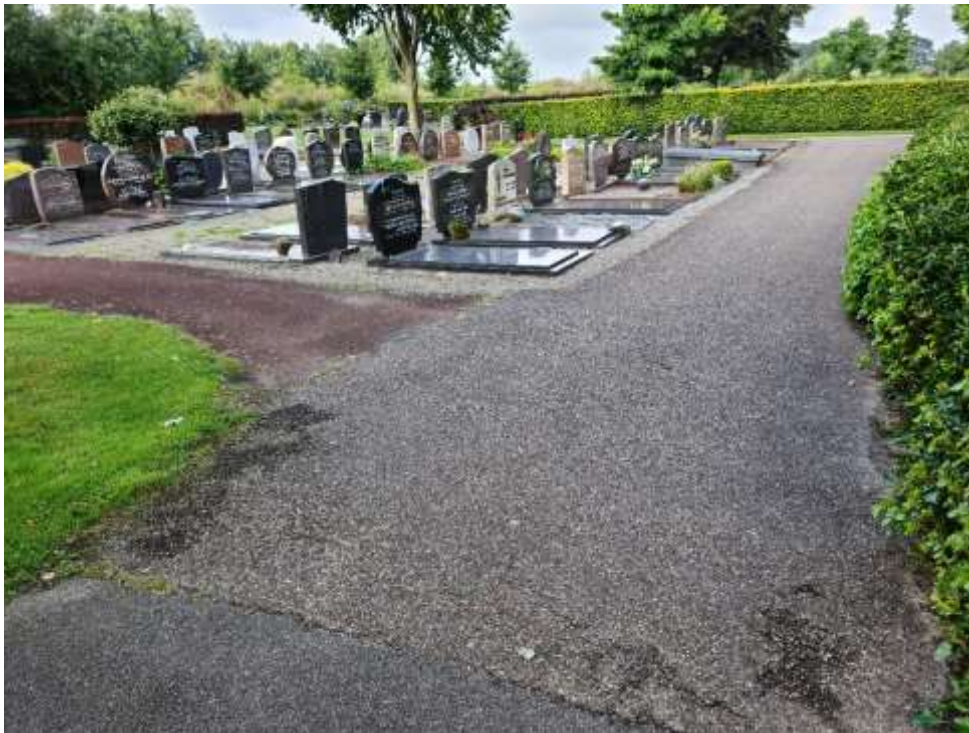
*1. Padenstructuur op de begraafplaats is verouderd. Asphalt is in slechte staat. Verschillende kleuren, kwaliteit en formaat. Asphalt kan op sommige plekken ook vervangen worden door graspaden.*

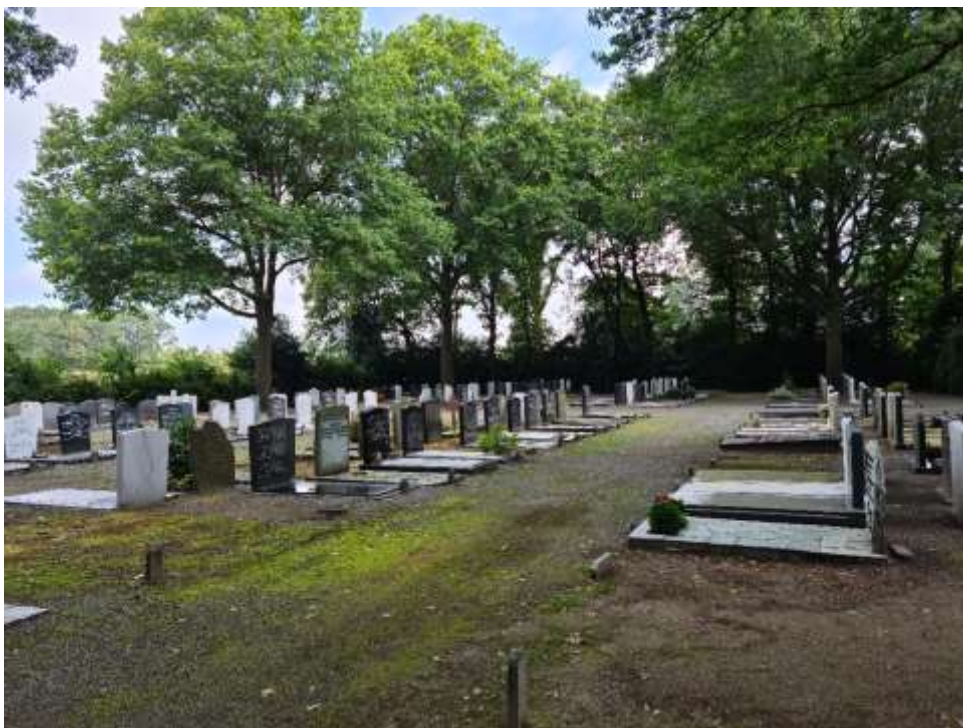
*2. Paden van halfverharding zijn moeilijk om onkruidvrij te houden. Door deze paden te vervangen door graspaden krijgt de begraafplaats een groener en schoner uiterlijk*

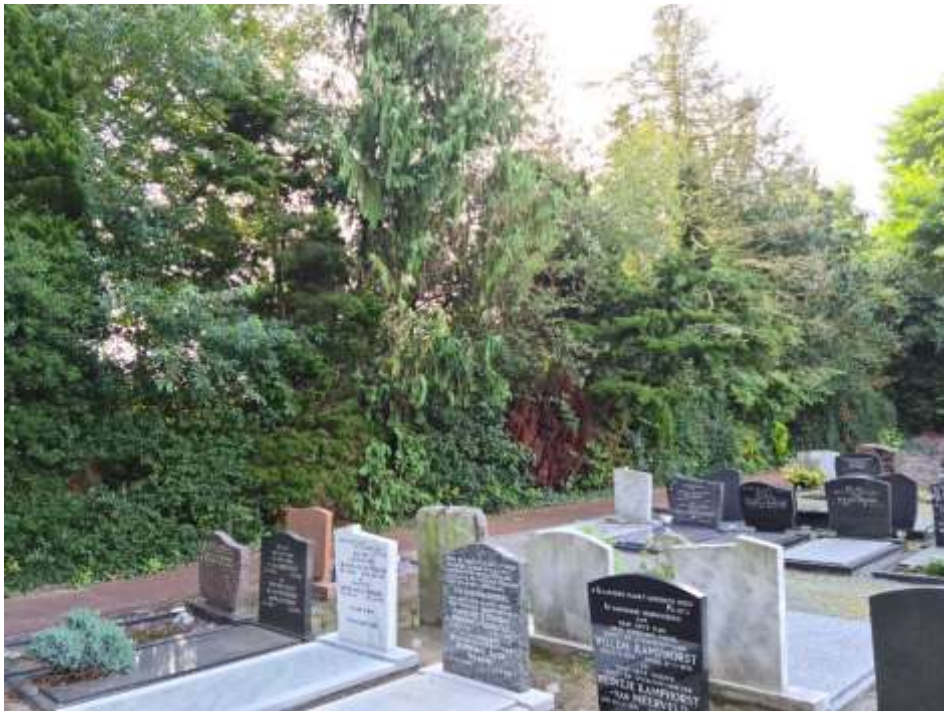
3. Tussen de aula en de begraafplaats is een brede strook bosplantsoen die te ver is uitgegroeid. Dit geeft de begraafplaats een rommelig uiterlijk. Er staan veel dode bomen en plantsoen. Bovendien komt er weinig daglicht in de aula. Deel van de grond is in eigendom van Monuta. De nieuwe inrichting wordt in samenwerking met Monuta vormgegeven.

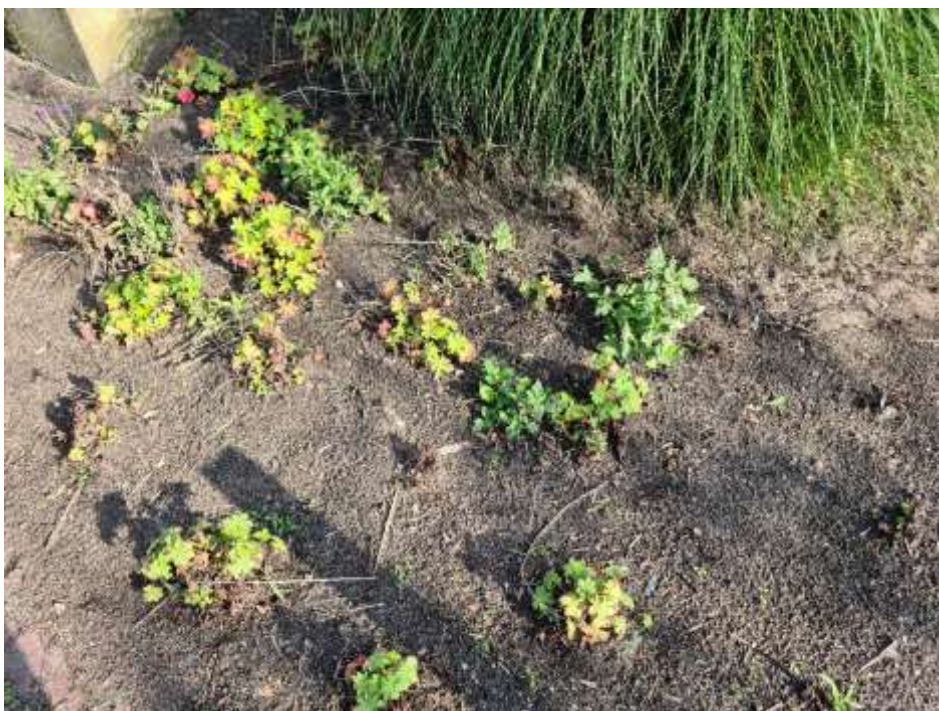
4. Beplanting is op meerdere plekken verouderd of niet sluitend

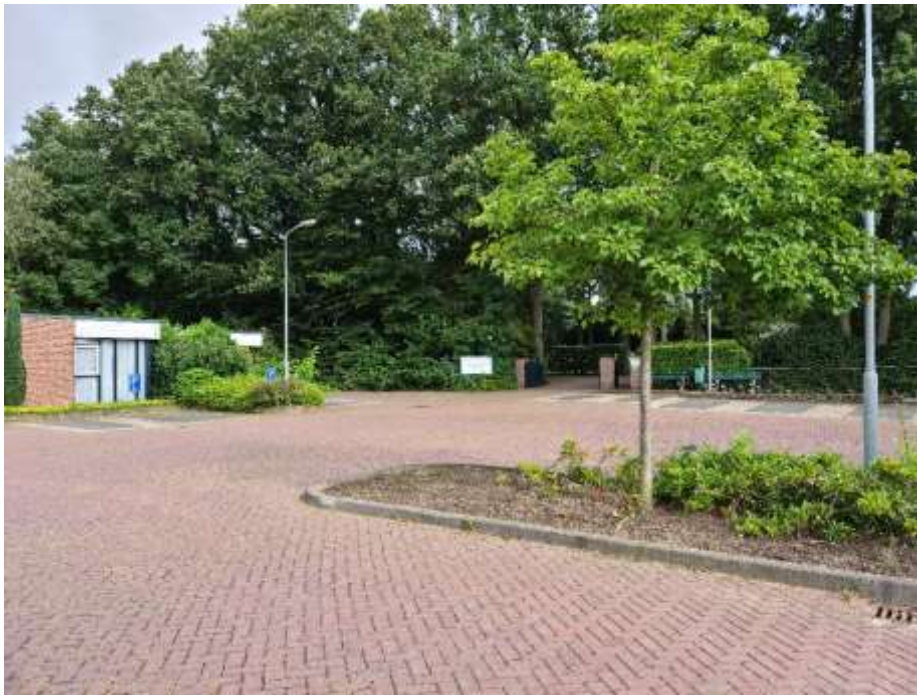
*5. Beplanting bij de entree is niet representatief*

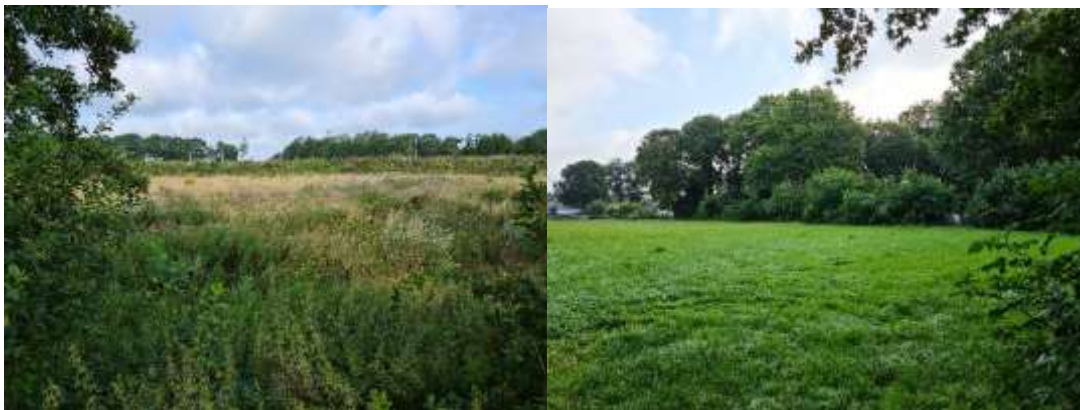
*6. Terrein ten behoeven van de uitbreiding*
