Projectnummer: 357513
Referentienummer: SWNL0229448
Datum: 20-07-2018

Bomen Effect Analyse

Ontwikkeling Valkhof, Barneveld

Definitief

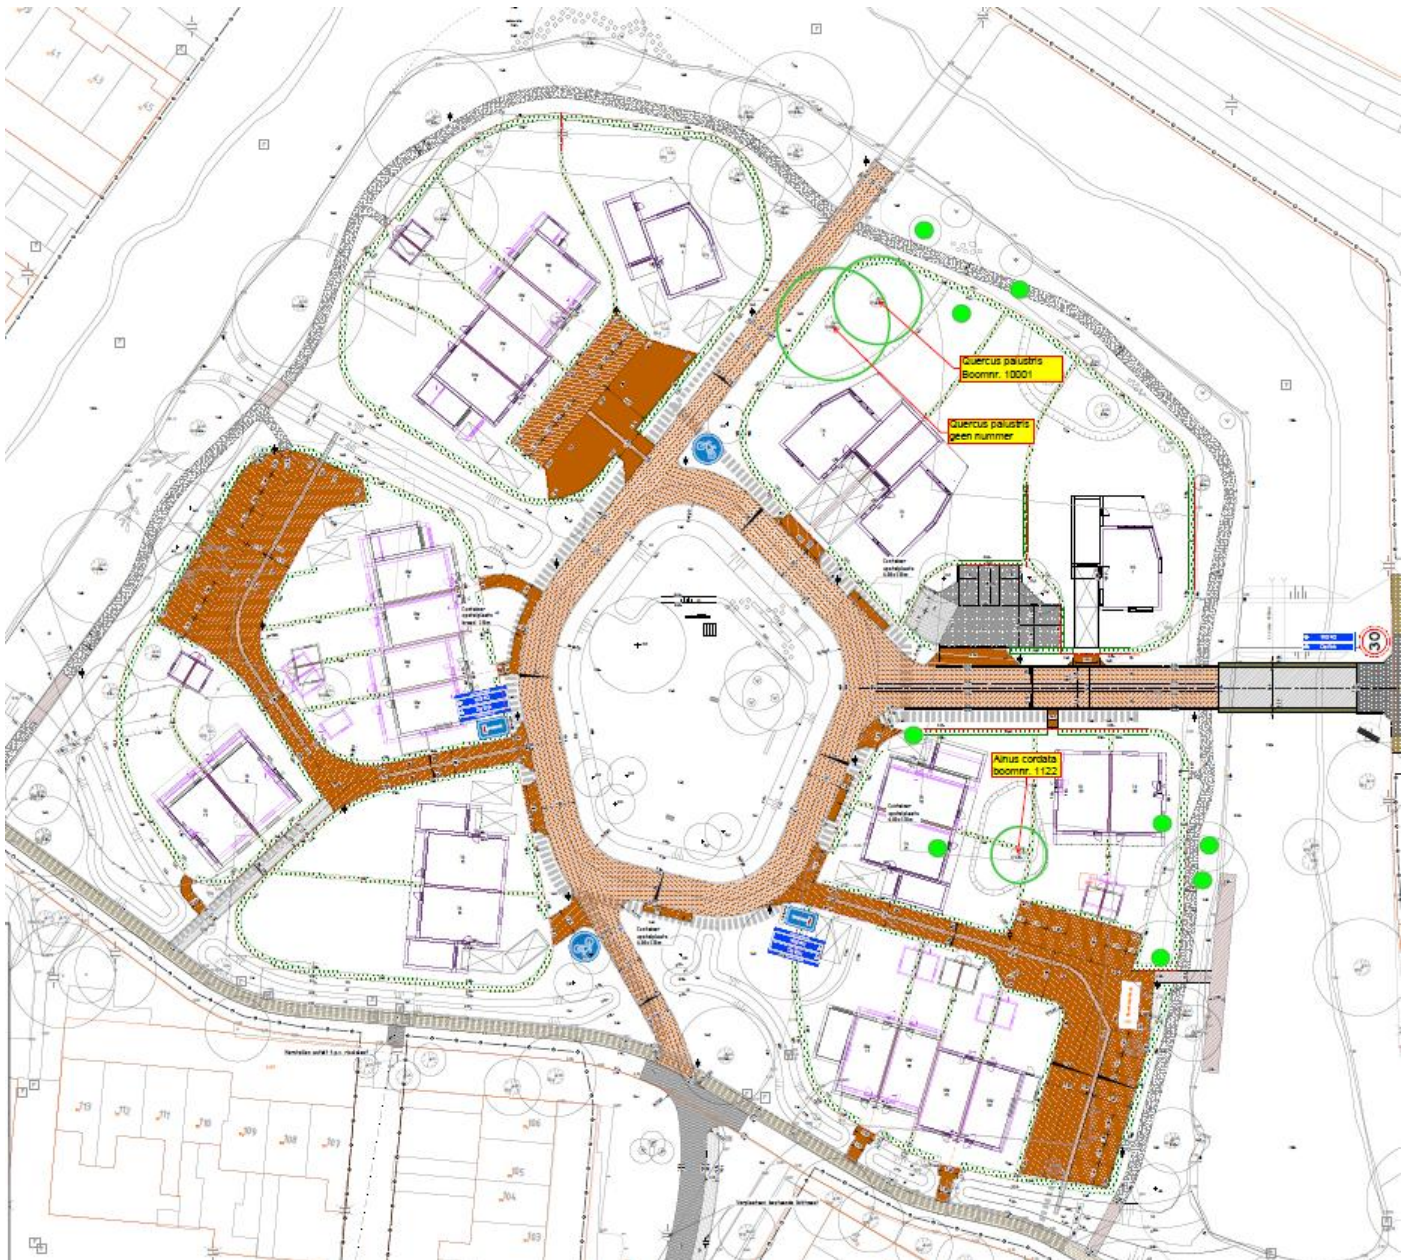
Bijlage 1. Overzichtskaart Valkhof + locatie bomen

Aan de noordzijde van het terrein staan twee grote Moerasedeiken (*Quercus palustris*, boomnr. 10001). De bomen verkeren overwegend in goede conditie. In het midden van de kroonprojectie is een flinke hoeveelheid dood hout aangetroffen. Onderstaande foto geeft de huidige standplaats van de bomen en wortelopdruk van de gesloten verharding weer. De graafwerkzaamheden zijn ter hoogte van de boom gestopt, zodat schade aan het wortelstelsel wordt voorkomen.

De bomen hebben een hoge wortelvoet, welke aan de voet van de stam zichtbaar is. Daarbij produceren de bomen wortelopdruk wat zich uit in lichte wortelopdruk van het naastgelegen fiets/voetpad. In het kader van bouwrijp maken zijn diverse graafwerkzaamheden verricht, waarbij ook de oude infrastructuur is verwijderd. Deze zijn ter hoogte van de bomen gestopt om schade aan het wortelstelsel te voorkomen.

De haag die rondom beide bomen voorzien is, dient handmatig gegraven te worden. Dit verkleint de kans op wortelschade, omdat wortels handmatig opgezocht kunnen worden. De wateronttrekking van de bomen zal dermate groot zijn dat er kans is op uitval van haagbeplanting. Hiermee dient men rekening te houden bij nazorg van de haag.

De wortelopdruk moet verholpen worden waarna een wortelscherm eventuele wortelopdruk in de toekomst kan verhelpen. Het investeren in grondverbetering rondom de bomen draagt hieraan bij, doordat de bomen dan minder naar vocht en voedingsstoffen gaan zoeken.
